Changer le cours des dégâts des typhons aux Philippines

Efforts de réhabilitation d'un corridor routier pour contrecarrer l'impact des cyclones et la dégradation des flancs causée par l'homme. L'opération se passe dans une zone montagneuse de grande productivité agricole aux Philippines.

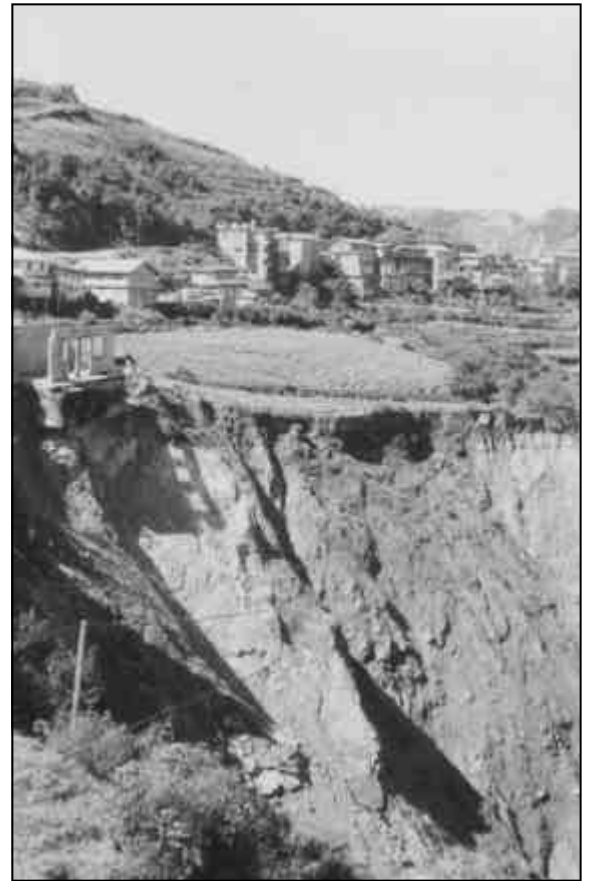
L'érosion provoque des dommages aux infrastructures et propriétés agricoles

L'accent a été donc mis sur l'harmonisation des systèmes de drainage des eaux sur la route avec ceux offerts par le drainage naturel des flancs, et sur une protection suffisante contre les débuts d'érosion en des endroits vulnérables. Toujours est-il que les agriculteurs locaux et les promoteurs de construction doivent être pleinement conscients des conséquences de leurs actions en ce qui concerne la gestion des terres dans un milieu aussi dynamique que celui de la Cordillère centrale: un drainage et des eaux d'irrigation incontrôlés peuvent avoir des effets dévastateurs sur l'utilisation durable de la région montagneuse à des fins agricoles.
